Änderungsprotokoll

Version #2

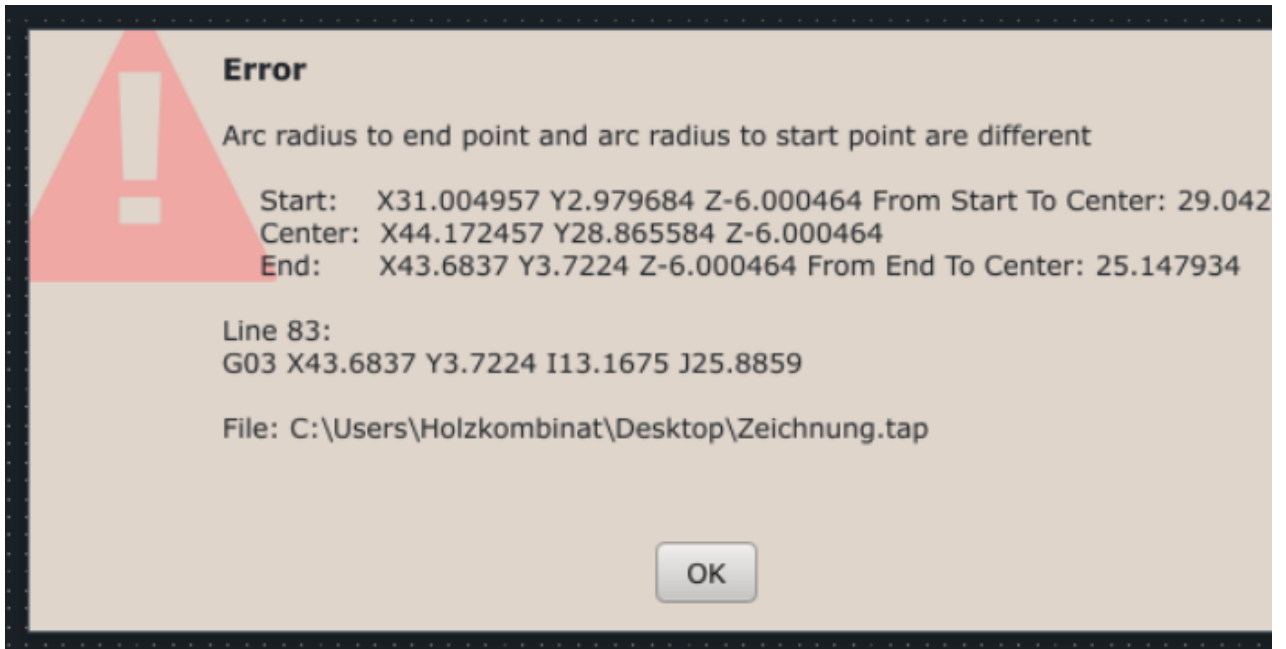
- Kreisbögen G02/G03 deaktiviert, da diese von PlanetCNC nicht korrekt unterstützt werden und zu Fehlern beim Fräsen führen. Diese Option wurde sozusagen wieder rückgängig gemacht

- Fehler in PlanetCNC TNG v2:
