Modernisierung Drechselbank

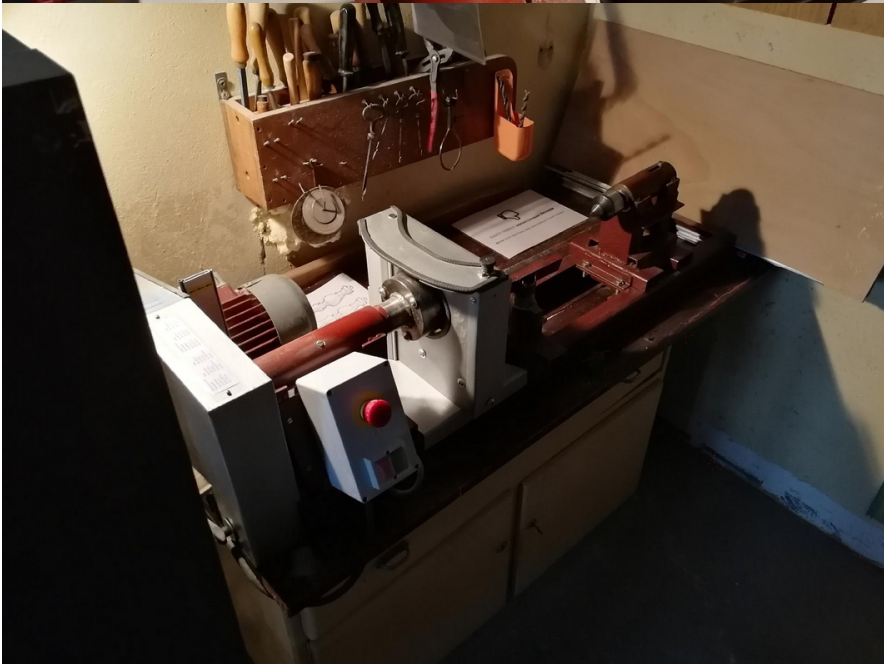
Im Jahr 2017 haben wir aus einer Werkstattauflösung eine alte Drehbank erstanden. Diese stammt aus der Manufaktur "Kombinat Eigenbau Ost". Unter anderem wurde ihr ein CNC-Drehbackenfutter verpasst. Da hierbei ein paar Sicherheitstücken vorhanden sind, haben sich unsere Werkstattspezis aus der Holzwerkstatt findig ans Werk gemacht und die Maschine so überarbeitet, dass sie sicher ist. So hat sie eine spezielle Umhausung bekommen, damit man den Backenfutterschlüssel herausziehen muss, bevor man die Maschine in Gang nicht. Zudem ist hier ein Endschalter verbaut und nun gibt es auch einen Not-Aus Schalter.
