Änderungsprotokoll

Version #2

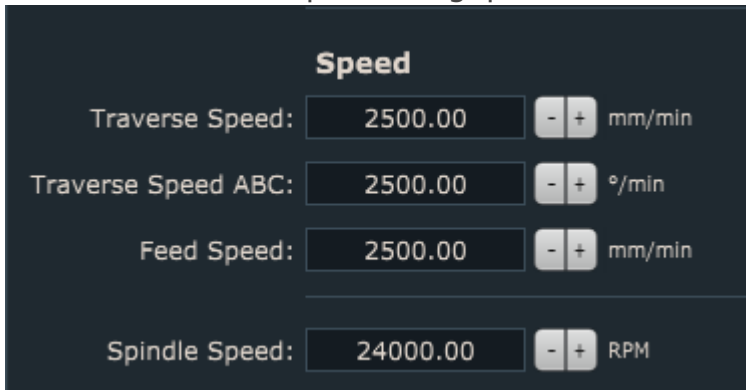
- Kreisbögen G02/G03 in EstlCam aktiviert
- Min RPM auf 6000 in EstlCam gesetzt
- PlanetCNC Traverse Speeds angepasst (G00/G01 Moves beschleunigt)
