Modernisierte Drechselbank

Hardware/Eigenschaften

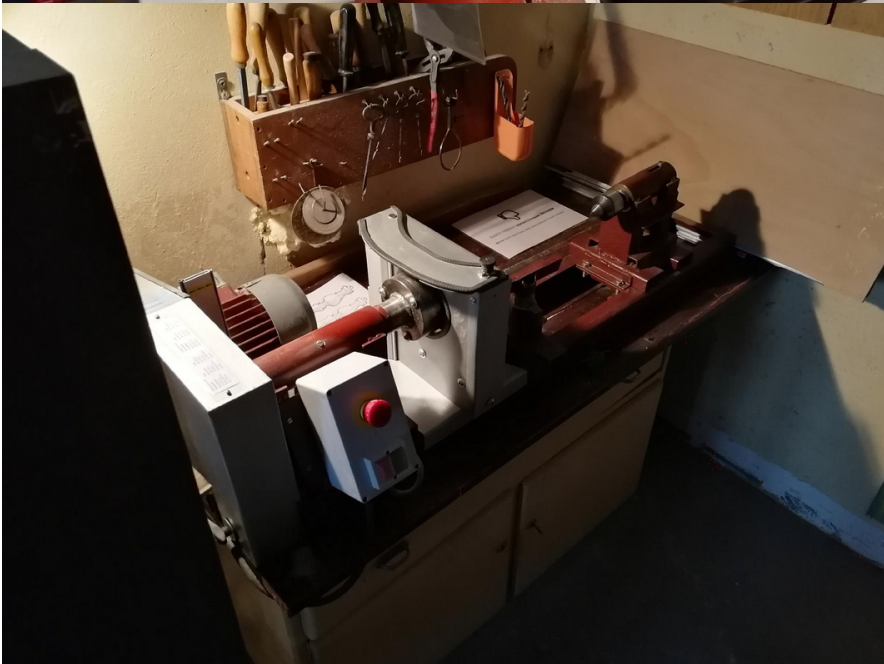
Im Jahr 2017 haben wir aus einer Werkstattauflösung eine alte Drehbank erstanden. Diese stammt aus der Manufaktur "Kombinat Eigenbau Ost". Unter anderem wurde ihr ein CNC-Drehbackenfutter verpasst. Da hierbei ein paar Sicherheitstücken vorhanden sind, haben sich unsere Werkstattspezis aus der Holzwerkstatt findig ans Werk gemacht und die Maschine so überarbeitet, dass sie sicher ist. So hat sie eine spezielle Umhausung bekommen, damit man den Backenfutterschlüssel herausziehen muss, bevor man die Maschine in Gang nicht. Zudem ist hier ein Endschalter verbaut und nun gibt es auch einen Not-Aus Schalter.
